Actualización WFM 8000 a UHD

UHD in WFM and WVR 8k

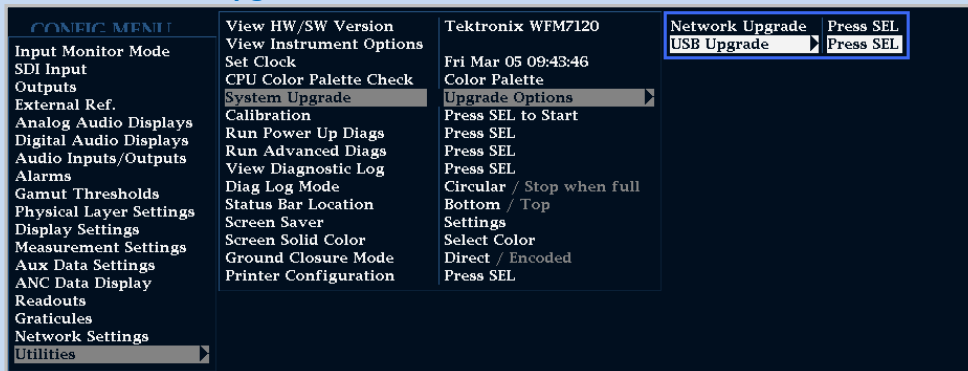
Menu to use to upgrade the Firmware

To move Firmware of a 8K series instrument, from 2.X to 3.X, it is necessary to run the full upgrade process twice.

Nota: Al usar la opción actualizar mediante USB (que es la manera recomendada para hacerlo), es necesario quitar el USB del equipo y conectarlo de nuevo antes de ejecutar el proceso de actualización por segunda vez.
